# Contaminación Bacteriana del Aerosol Dental con y sin Uso de una Cúpula de Acrílico en un Paciente en Pandemia COVID-19

## Bacterial Contamination of Dental Aerosol with and Without Use of an Acrylic Dome in a Patient in COVID-19 Pandemic

VENEGAS, A. M. C.; ROJAS, G. C. P.; CATALDO, S. Y. A.; JIMÉNEZ, G. P. F.; ARQUÉS, V. V. I. & MARTINEZ, B. Contaminación bacteriana del aerosol dental con y sin uso de una cúpula de acrílico en un paciente en pandemia COVID-19. *Int. J. Odontostomat.*, 15(1):14-22, 2021.

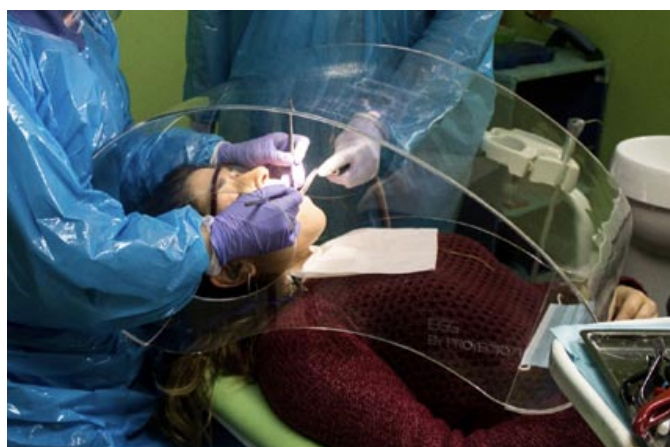
Fig. 1. Cúpula de acrílico utilizada para la parte experimental.

La cúpula de acrílico utilizada, fue un diseño de PROYECTO71 LTDA, especialmente realizado para este estudio experimental. De tamaño 65 x 45 x 40, cuenta con tres agujeros: dos laterales, uno para el dentista y la entrada la turbina, el otro para el técnico dental, y uno posterior para el dentista y el espejo de examinación (Fig.1).

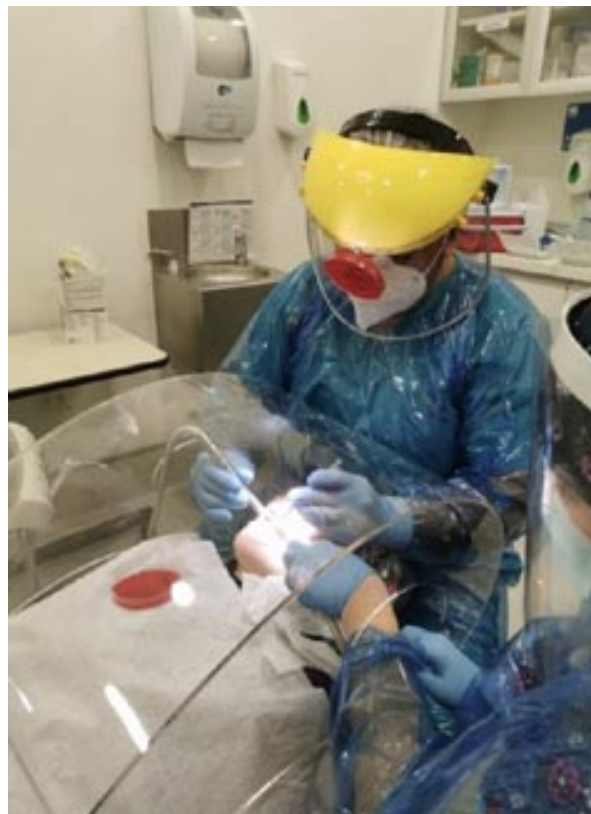
Fig. 2. Posicionamiento de las placas de Agar en Box con cúpula de Acrílico.

Los cultivos se tomaron una vez instalado el paciente en la unidad dental, se posicionaron las placas: una en la pechera del paciente, aproximadamente a 20 cm de la fuente de emisión de aerosoles y la otra en la

parte superior de la máscara facial del dentista, adosada por cinta de doble contacto, aproximadamente a 30 cm de la fuente de emisión de aerosoles (Fig. 2).
